# Bunkersanierung des MHKW Ruhleben im laufenden Betrieb

Thomas H. Siepmann

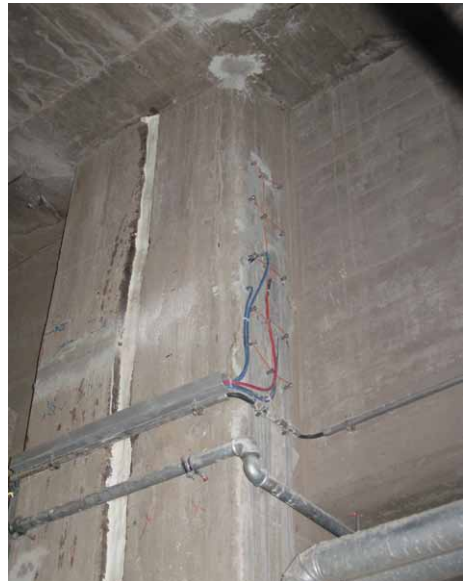
Bild 5: KKS-Probeinstallation an einer Lisene/Stütze des Abfallbunkers mit Stabanoden

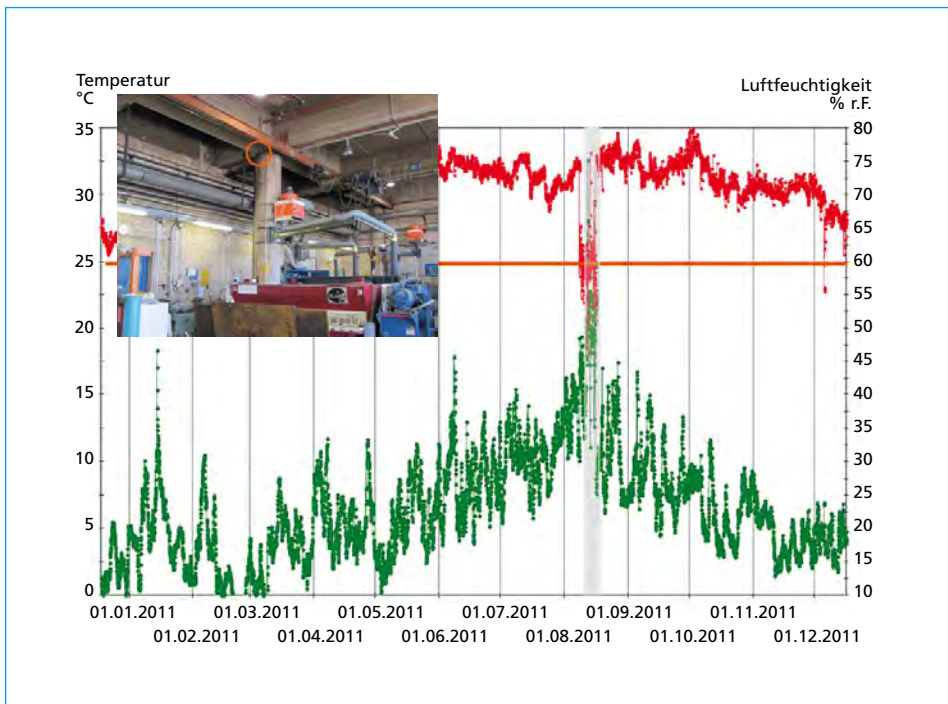
Bild 7: Messstelle unterhalb des Anlieferdecks; Foto der Lage der Messstelle eingebettet im Auswertungsdiagramm; Beispiel für eine weitgehende Einhaltung des Luftfeuchtigkeitsgrenzwertes  $\leq 60\%$

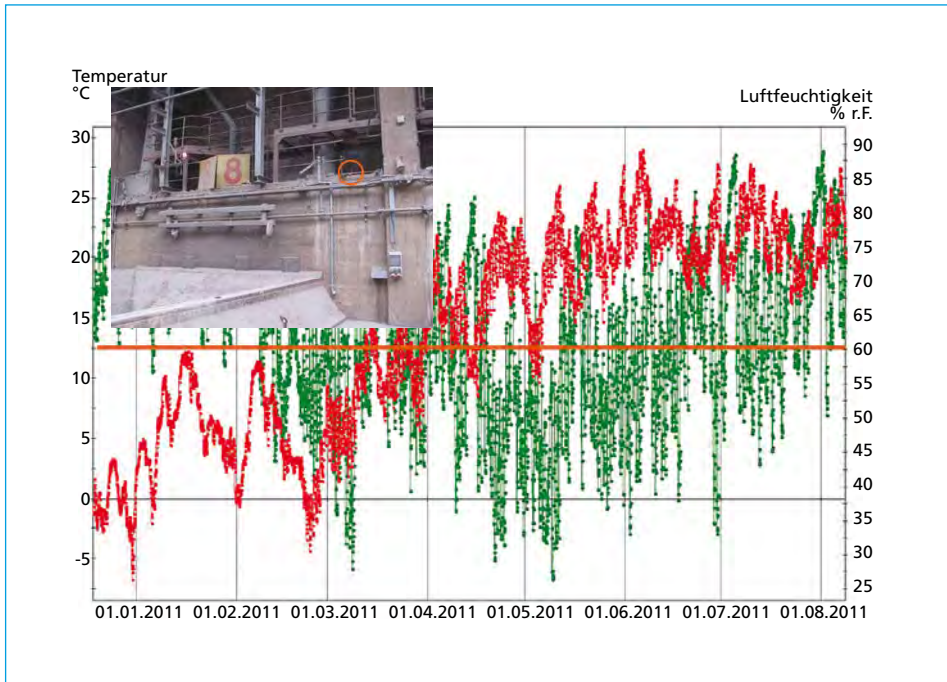
Mit den Ergebnissen dieses Feuchtemessprogramms konnte in den Räumen unterhalb des Anlieferdecks und auf der kesselhausseitigen Abfallbunkerwand der Sanierungsaufwand erheblich reduziert werden, während z.B. im Bunker eine deutliche Überschreitung des Grenzwertes vorlag.

Bild 8: Messstelle im Abfallbunker; Foto der Lage der Messstelle eingebettet im Auswertungsdiagramm; Beispiel für eine deutliche Überschreitung des Luftfeuchtigkeitsgrenzwertes von 60 % bereits nach Hälfte des Messzeitraumes

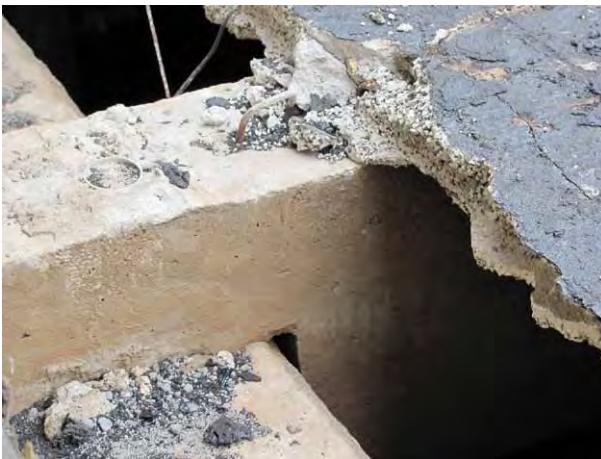
Abbruch der alten Dachplatten  
aus Porenbeton mit Bitumen-  
anstrich auf einer Dachpfette  
am Auflagerpunkt eines Dach-  
binders (links im Bild); zu er-  
kennen die statisch nicht mehr  
nachweisbare Aufbaustärke

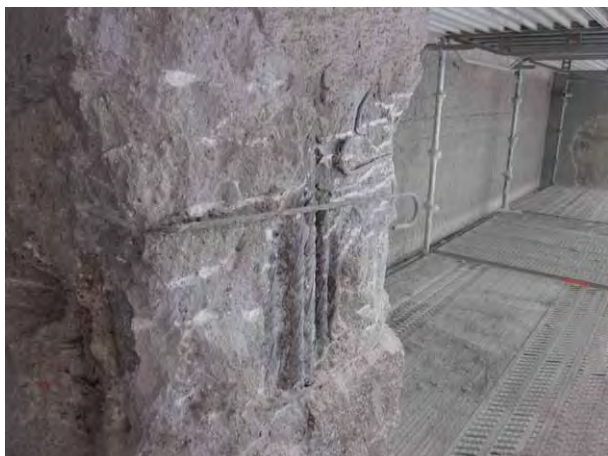
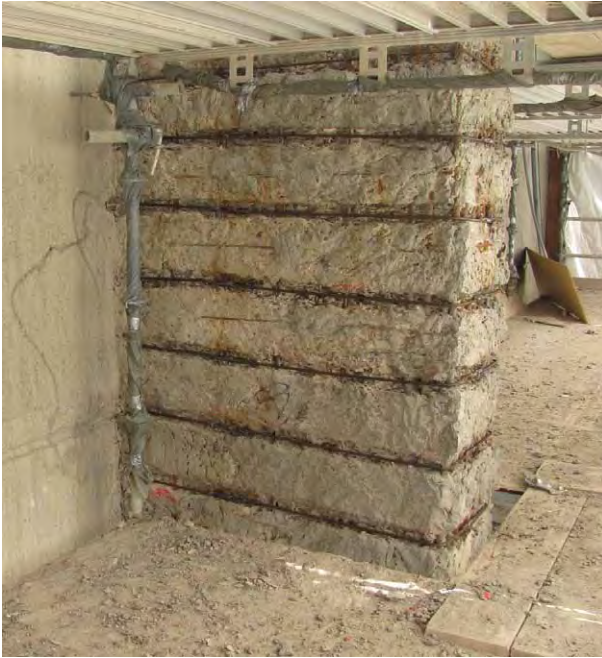
Bild 25:

Da sich der Bestandsstahl als *nicht schweißbar* herausstellte, musste während der laufenden Arbeiten mit Statiker, Prüfenieur, Fachplaner und ausführender Firma *Arge Sanierung Südfassade (Torkret + Matthäi)* eine Lösung für diesen Punkt geplant werden.

Diese bestand letztlich darin, dass alle 30 cm komplett neue mehrteilige und geschweißte Bewehrungsstäbe eingebaut wurden, die die alte mangelhafte Bügelbewehrung in ihrer Wirkung ersetzen.

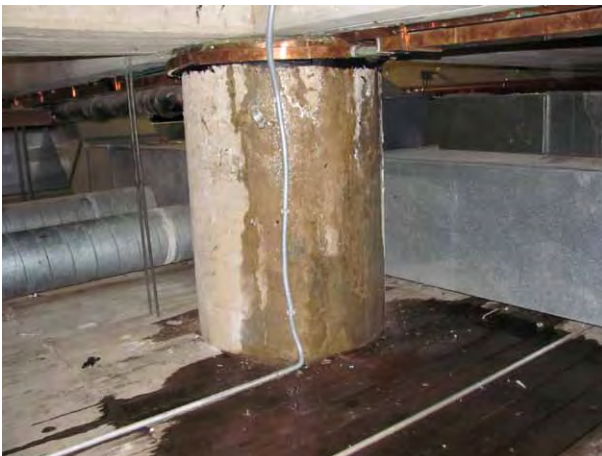
Wassereinbruch unter dem Deck infolge der mangelhaften Abdichtung; im Bild sieht man Auffangrinnen zur Wasserefassung im Fugenbereich

Bei der Sanierung des Anlieferdecks war der gesamte Aufbau ab dem Tragbeton auszutauschen, um die Dichtigkeit gegenüber der Betonkonstruktion selbst und den unterhalb liegenden Räumen wiederherzustellen.

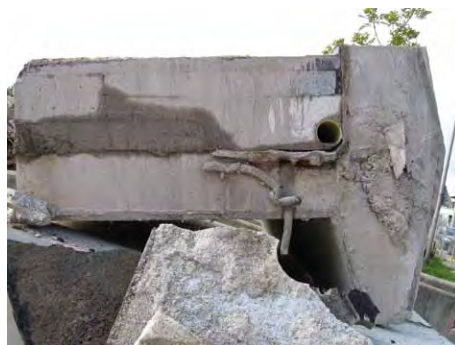
Bild 32: Alter Deckaufbau; zu erkennen ist eine stark durchfeuchtete Porenbetonschicht über dem Tragbeton und eine mangelhafte Abdichtung, die bereits mit einer Drainage und Tropfzuleitung nachgerüstet wurde

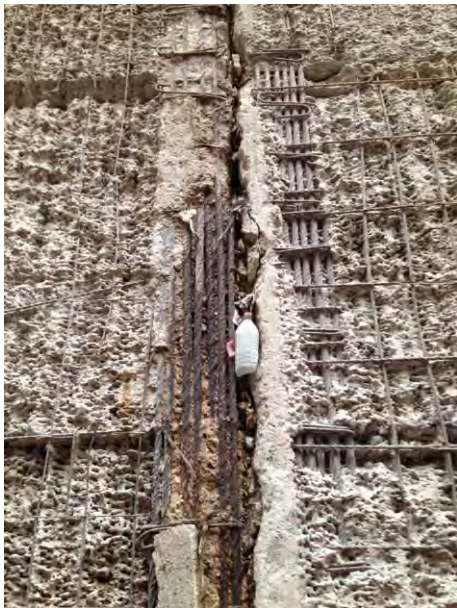
Bild 45: Schaden mit Betonstahlkorrosion an einer Gebäudefuge

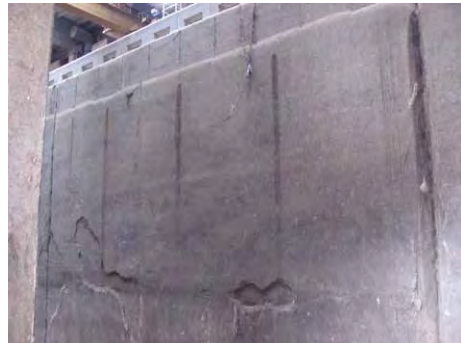
Bild 46: Großflächige Abplatzungen des Betons infolge Greiferanprall
