## Ausweitung der Reisezeit in der Abfallverbrennungsanlage Augsburg auf 18 Monate

Gerald Guggenberger, Hans Fleischmann und Josef Kranz

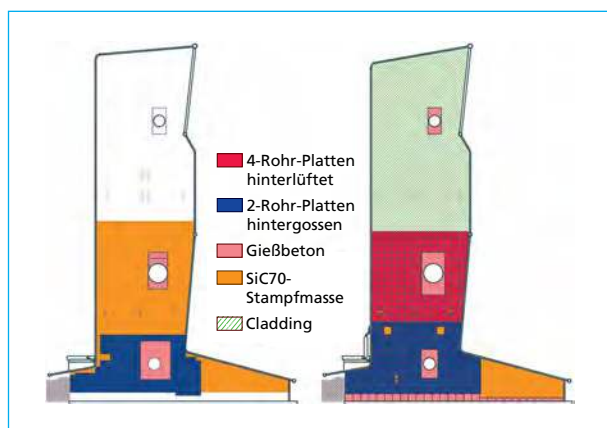
Bild 3:

1. Zug vor und nach Retrofit

Die Decke des 1. Zuges besaß in der ursprünglichen Ausführung nur eine Neigung von 5 Grad. Diese wurde im Zuge der Umbaumaßnahmen auf 10 Grad erhöht. Zusätzlich wurden Fallrohre der Vorderwand und der Feuerraumseitenwände geprüft und hydraulisch optimiert. Sämtliche Einbauten, die Strömungswiderstände bewirken können, wie Ausbiegungen, Gabelstücken, Entwässerungen und Messstutzen, wurden auf ein Minimum reduziert.

Durch diese Maßnahmen wurde die Umlaufzahl in der Decke und der Vorderwand des 1. Kesselzuges verbessert und eine gleichmäßigere Wärmeabfuhr erreicht. Seit dem Umbau kommt es auch zu deutlich geringeren Anbackungen und Verglasungen im Feuerraum. Zudem gibt es keine Bereiche mehr, die eine überdurchschnittliche Abzehrrate aufweisen.

In der ursprünglichen Ausführung war der Feuerraum bis zur Höhe der Sekundärluftdüsen mit hintergossenen 3-Rohr-Platten ausgekleidet. Die restliche keramische Auskleidung (außer um Brenner und Einlass der Klinikmüllabgase) bestand aus SiC70-Stampfmasse. Von dieser mussten in jeder Revision 30 – 40 % getauscht werden.

Ein wesentlicher Schritt zur Erreichung einer verlängerten Reisezeit und einer Reduzierung der Revisionszeit war der Umbau des 1. Kesselzuges. Dieser Retrofit betraf sowohl den Wasserumlauf als auch die keramische Ausmauerung. Zudem wurden oberhalb der Ausmauerung Rohrwände mit werksgefertigtem Cladding eingebaut.

In der geänderten Ausführung kommen im Bereich des Feuerraumes 2-Rohr-Platten zur Anwendung; durch die so erreichte Erhöhung des Fugenraumes können Dehnungen der Platten besser kompensiert werden. Darüber wurde ein hinterlüftetes Plattensystem eingebaut. Dabei wurde das vom Hersteller vorgeschlagene System seitens der AVA Augsburg überarbeitet und optimal an die Kessel angepasst. Diese Änderungen beinhalteten die Installation von zusätzlichen Druckmessungen zwischen Plattensystem und Membranwand. Die eigentlich vom System getrennte Rückwand wurde als Ringsystem in die Zwangsbelüftung mit eingebunden. Außerdem wurde zusätzlich eine weitere Luftversorgungsleitung installiert, wodurch die Versorgung aller Platten mit Spülluft gewährleistet werden kann.

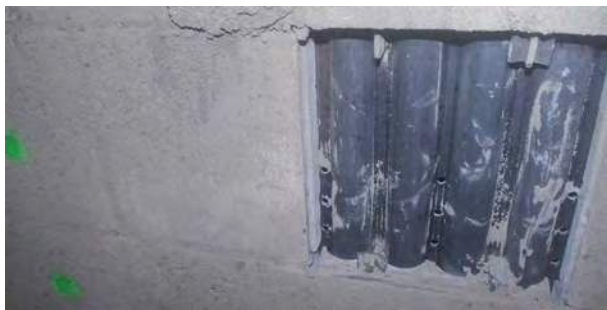
Bild 4:

Nach vier Jahren Betriebszeit von Kessel 2 haben sich die Erwartungen sowohl bezüglich des hinterlüfteten Plattensystems wie auch des Cladding erfüllt. Bislang mussten nur einzelne Platten gewechselt werden. Die hinter den Platten liegende Membranwand weist keinerlei Zeichen einer Abzehrung auf (Bild 4). Am Cladding findet nur eine geringe Abzehrung statt (Bild 5). Die projektierte Standzeit des Cladding von mindestens 7 Jahren sollte nach jetzigem Stand deutlich übertroffen werden.

Am schwarzen Rohr hinter den hinterlüfteten Platten ist nach 4 Jahren Betrieb keine Abzehrung zu erkennen

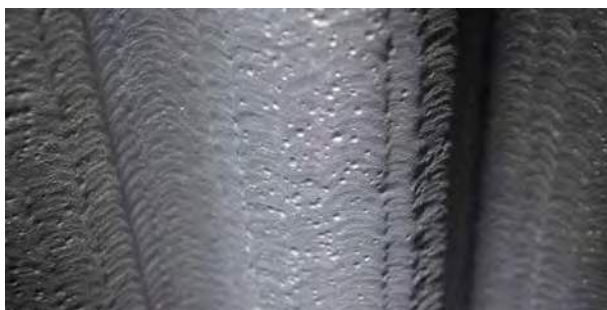
Bild 5:

Cladding direkt oberhalb Feuerfest nach 1, 2,5 und 4 Jahren Betrieb; es findet eine kontinuierliche, aber sehr langsame Abzehrung statt

Die Verschmutzung des 1. Zuges ist im Vergleich zu vor dem Retrofit wesentlich geringer. Dies lässt auf einen sehr guten Wärmeübergang des Plattensystems und der gecladdeten Wände schließen. Durch die nur geringe Verschmutzungsneigung sowohl des Plattensystems als auch des Cladding kann auf eine Online-Abreinigung des 1. Zuges komplett verzichtet werden.

Auf Basis positiver Erfahrungen anderer Anlagenbetreiber wurde die Entscheidung getroffen, die korrosionsgefährdeten Bereiche mit Cladding zu schützen. So wurden die Membranwände und die Decke im 1. Zug sowie Gitterrohre, Sammler und die Trennwand im 2. Zug mit Cladding ausgeführt.

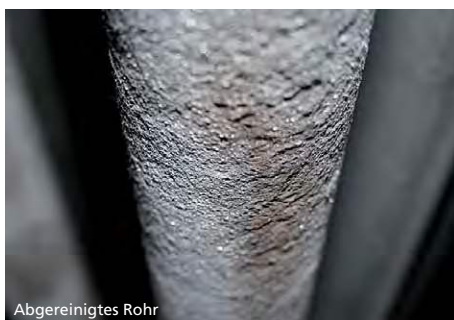
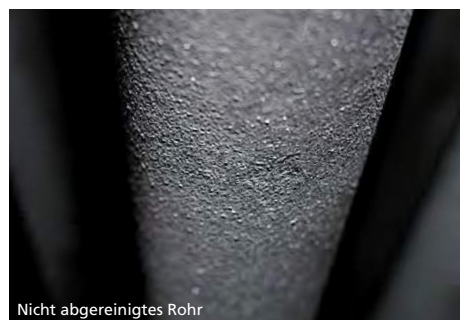
Versuche an während der Strahlreinigung abgedeckten Rohren, die somit beim Wiederanfahren belagsgeschützt sind, zeigten eine um etwa 80 % reduzierte Abzehrung gegenüber metallisch blank in Betrieb gegangenen Rohren (vgl. auch Bild 6). Die höhere Abzehrung geschieht also vornehmlich während und durch frühe Belagsbildungsprozesse auf blanken Überhitzerrohren. Die noch vorhandenen Belagsbildungen stellen eine Barriere für die stattfindenden Korrosionsprozesse dar.

Bild 6: Vergleich der Rohroberfläche von Überhitzerrohren, die ohne (links) und mit (rechts) schützendem Belag wieder in Betrieb gegangen sind

Seit 2009 wird dieser *Belagsschutzeffekt* genutzt, um die Abzehrung der Überhitzer deutlich zu reduzieren. Die Überhitzerbündel werden nur noch gerüttelt zur Entfernung grober Verschmutzungen.

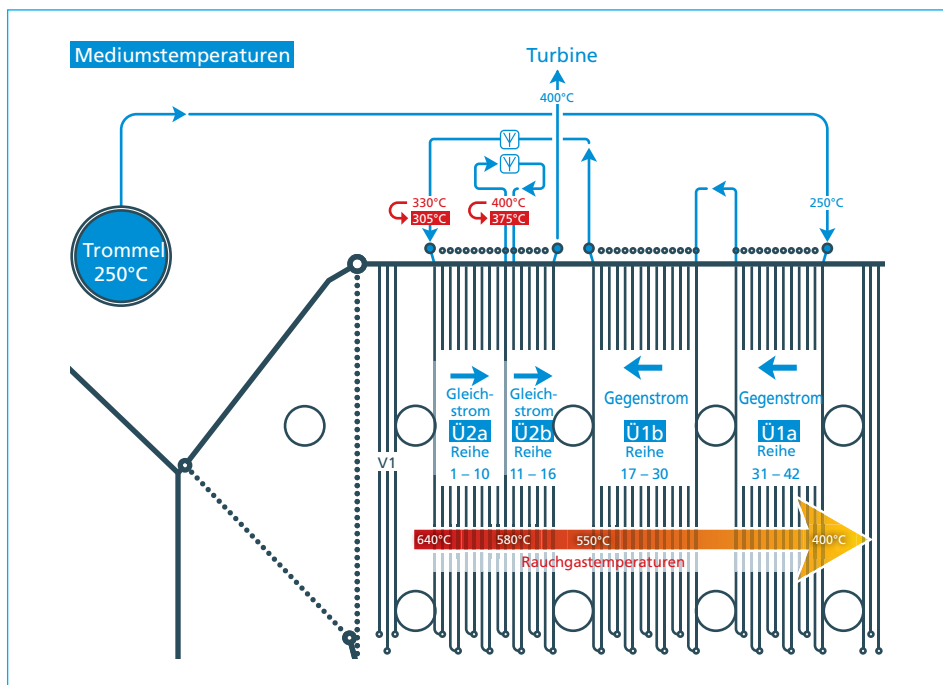
Bild 7: Überhitzerschalbild; durch Änderungen an der Einspritzung wurde eine Absenkung der Frischdampftemperaturen und damit der Temperaturen der Rohroberfläche an einigen Reihen erreicht

Bislang waren beide Zwischeneinspritzungen so ausgelegt, dass in Reihe 10 (vor der zweiten Einspritzung) wie auch an der letzten Überhitzerreihe 16 die Endüberhitzungstemperatur von 400 °C erreicht wurde.

Die Einspritzmenge wurde ab 2010 so abgeändert, dass vor der zweiten Einspritzung in Reihe 10 nur noch eine Temperatur von 375 °C erreicht wird und erst an der letzten Reihe 16 die Endüberhitzungstemperatur 400 °C. Damit konnte die Korrosionsneigung gerade an schwer zugänglichen Überhitzerreihen weiter deutlich reduziert werden.

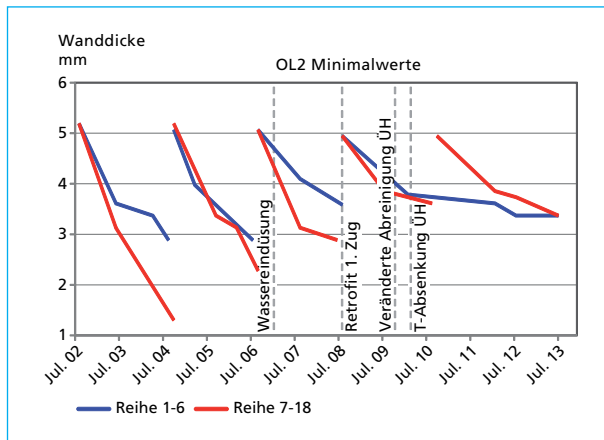
Bild 8:

Die Betriebsdaten belegen, dass ein besserer Wärmeabbau im 1. bis 3. Zug durch das in Punkt 2.1 bis 2.5 ergriffene Maßnahmenbündel erreicht wird. Zusammen mit den geänderten Dampftemperaturen und der neuen Abreinigungsmethode konnte die korrosive Belastung der Überhitzerrohre reduziert werden. Die Abzehraten im konvektiven Teil sind deutlich abgesunken. Inzwischen nähern sie sich Werten von 0,05 mm/1.000 h von vorher bis 0,2 mm/1.000 h an. Damit können deutlich längere Betriebszeiten der Überhitzerbündel erreicht werden. In Bild 8 ist beispielhaft für Kessel 2 die Entwicklung der Überhitzerwanddicken über die Zeit aufgetragen. Anhand der Neigung der Linien ist die Entwicklung der Abzehraten erkennbar – je stärker die Linien geneigt sind, desto höher ist die Abzehr率. In Kessel 2 sind die Reihen 1 – 7 nun bereits 5 Jahre in Betrieb; die momentanen Abzehraten lassen noch höhere Standzeiten zu.

Entwicklung der Wanddicken der Überhitzerreihen 1 – 6 und 7 – 10 von Kessel 2
